AVALIAÇÃO RÁPIDA DE INTERFERÊNCIAS AMBIENTAIS NA REPRESA DE JUTURNAÍBA/RJ: UM ESTUDO DO USO DO SOLO

Quick Assessment Of Environmental Interferences In The Juturnaíba/RJ Dam: A Land Use Study

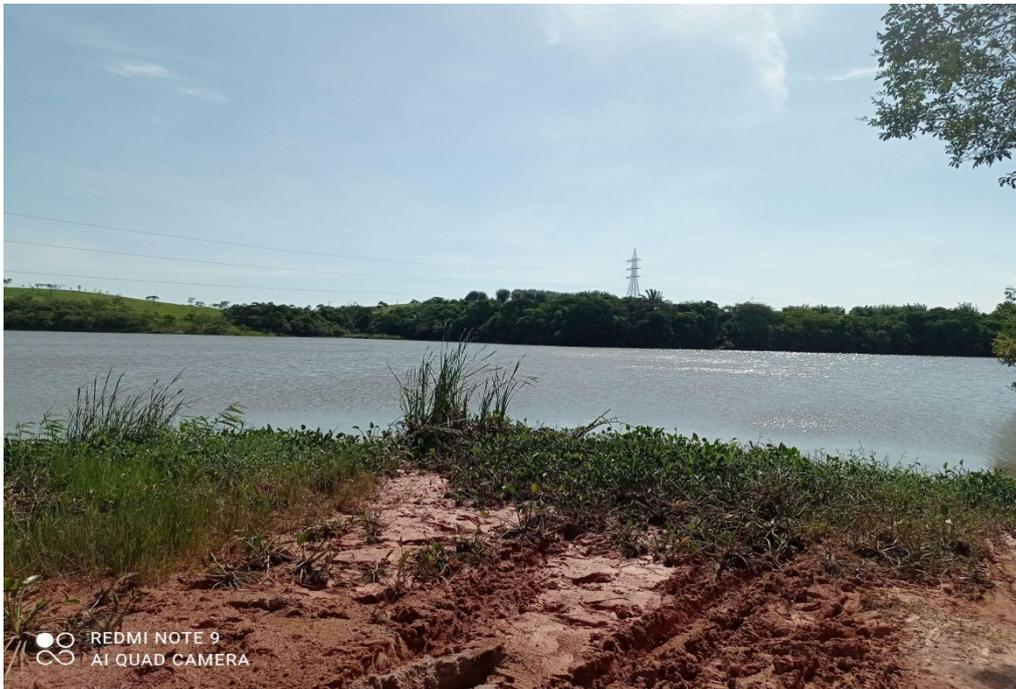
A primeira área analisada, ou seja, o ponto 1, está localizada antes da Represa de Juturnaíba, o local é utilizado pelos banhistas e moradores como ponto de acesso para embarcações na lagoa. Neste ponto é possível observar que, a margem da represa está bastante degradada, apresentando índices de processos erosivos, assoreamento da margem e marcas de veículos pesados. Apresenta pouca ou nenhuma vegetação, evidenciando os estágios de erosão tais como os sulcos e ravinas nas encostas e na margem conforme apresenta as imagens abaixo (Figuras 4a, 4b, 4c, 4d, 4e, 4f).

Figura 4a. Margem (Foto: Gabriela Marcolino, 2022)

Os trechos analisados em Juturnaíba apresentaram ausência de mata ripária, onde a paisagem que antes era de mata verde tornou-se morros descobertos (Figuras 4a, 4b, 4e e 4f),

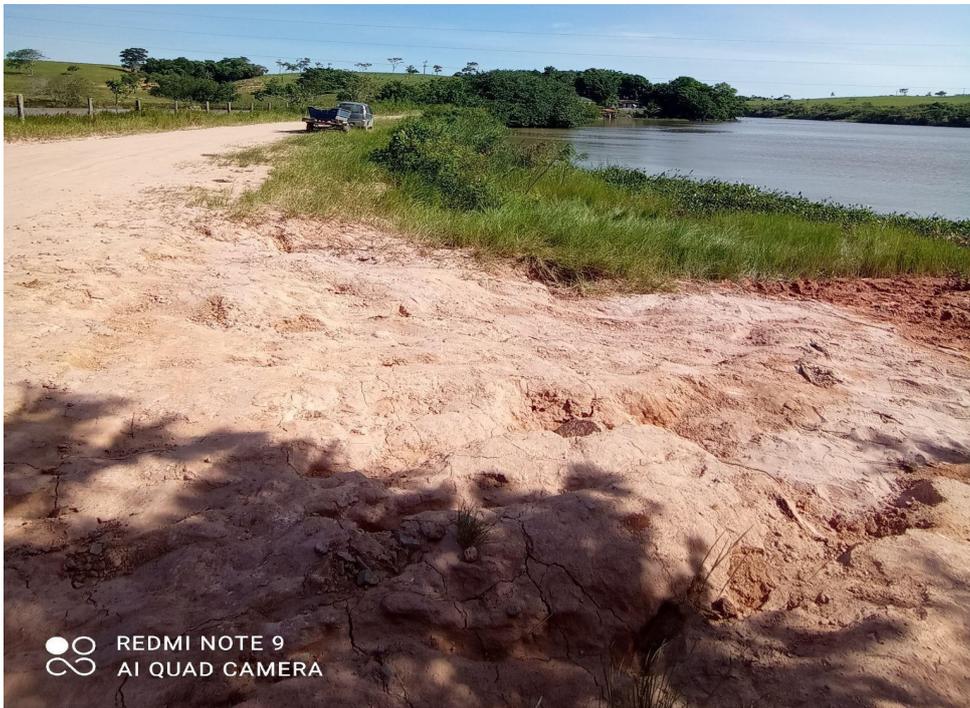
Figura 4b. Margem erodida. (Foto: Gabriela Marcolino,2022)

Foram observados muitos locais com elevadas taxas de erosão, havendo presença de ravinas próximo à margem, voçoroca beirando a Represa e margens desbarrancadas observadas nas Figuras 4e, 5b, 5c, 5e, 6a e 6b. Espindola (2005) afirma que a dinâmica da erosão dos solos é um processo natural cíclico, equilibrado que contribui para a transformação do modelado da paisagem. Entretanto, o processo de erosão aliado a pressão antrópica advinda do mau uso do solo vem alterando significativamente o equilíbrio dos processos erosivos, intensificando a perda de materiais e constituintes do solo. Onde aliado ao escoamento superficial e a declividade do terreno, carrega todo tipo de matéria existentes no solo, como os compostos sólidos, pesticidas das lavouras, lixo e restos de animais e vegetais; no qual na ausência da vegetação ripária, acabam por descarregar os resíduos na água do reservatório (ESPINDOLA, 2005).

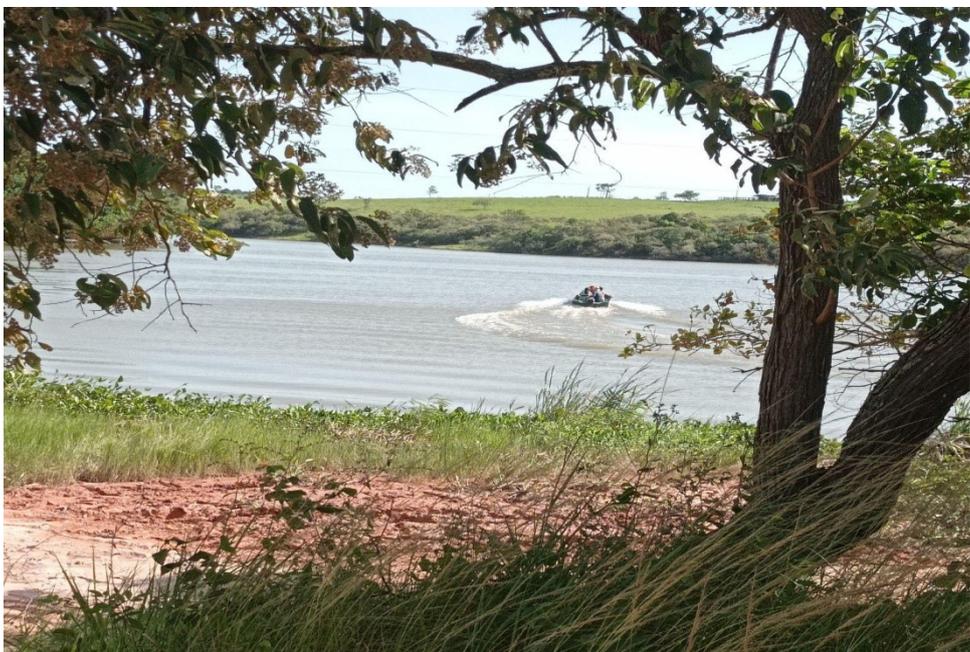
Figura 4c: Transporte Náutico na represa. (Foto: Gabriela Marcolino, 2022)

Tal problemática é intensificada pela ação antrópica em função do uso irregular do espaço, decorrente a isso, foi possível observar durante a visita a presença de lixo, o uso de transporte pesado próximo às margens já em processo avançado de erosão, o uso de transportes náuticos e banhistas pescando, conforme as figuras 4d, 5e e 6b. Oliveira e Von Sperling (2005) definem que, dentro de um diagnóstico, os aspectos ambientais e antrópicos influenciam diretamente na qualidade dos recursos hídricos. Foi possível observar algumas aves durante a visita, no entanto não houve mais aparição de animais silvestres no dia. Em relação a atitude comportamental dos banhistas no dia da visita, a avaliação é considerada mediana (Tabela 1), pois foi possível observar alguns banhistas fazendo a recolha do seu lixo e outros não.

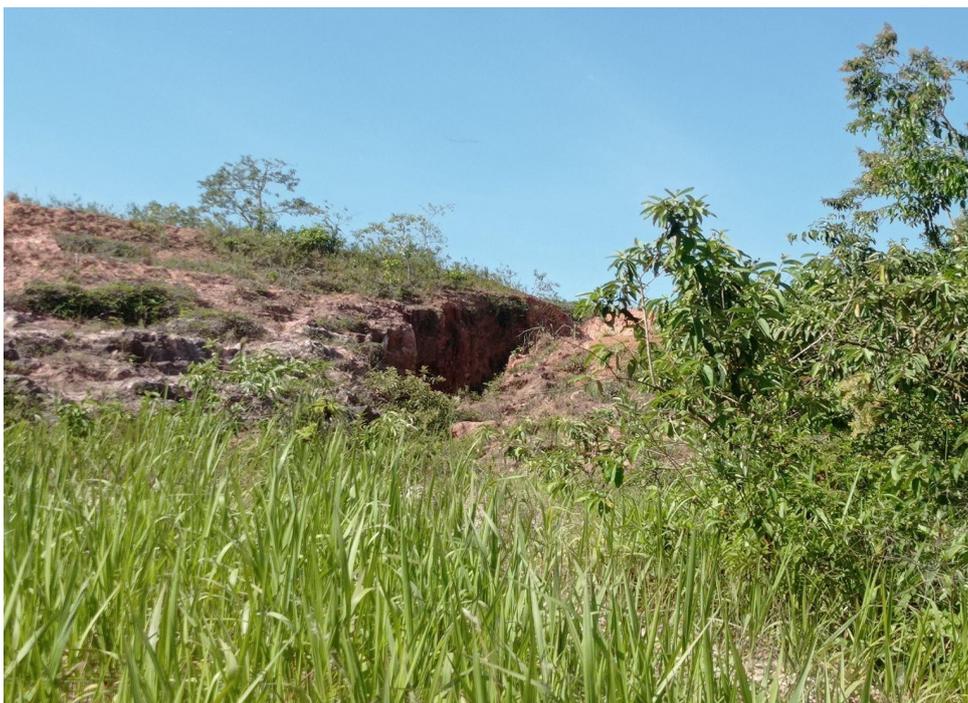
Figura 4e. Voçoroca. (Foto: Gabriela Marcolino, 2022)

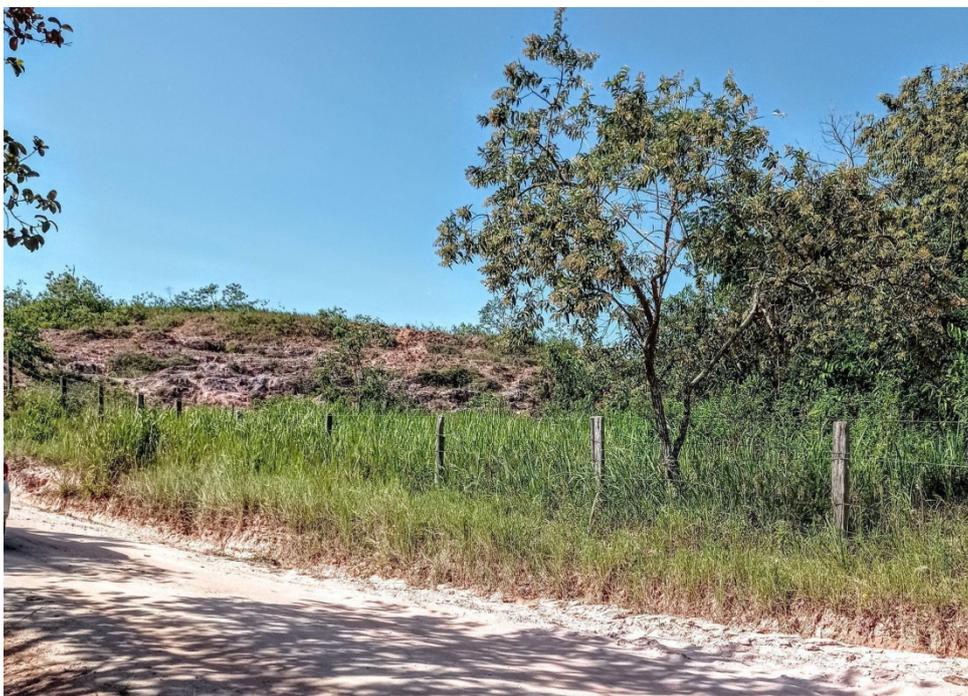
Figura 4f. Solo Exposto. (Foto: Gabriela Marcolino, 2022)

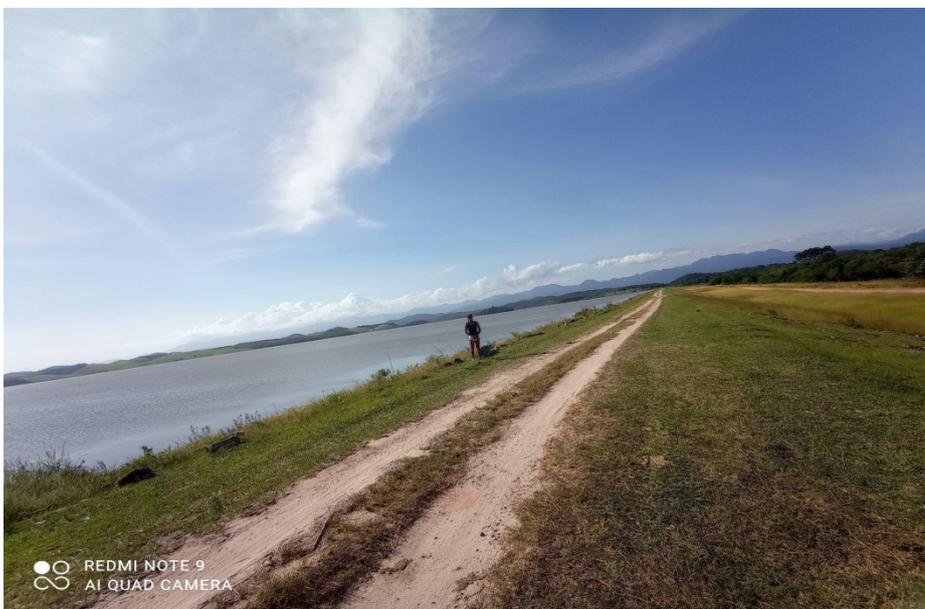
O ponto 2 se trata da barragem que antecede a represa de Juturnaíba. Onde foram observadas áreas de erosão intensa, solo exposto, pastagens, plantação de eucaliptos, veículos transitando em zonas proibidas e ausência de vegetação ripária para a proteção da margem. A

Figura 5a. Barragem. (Foto: Gabriela Marcolino, 2022)

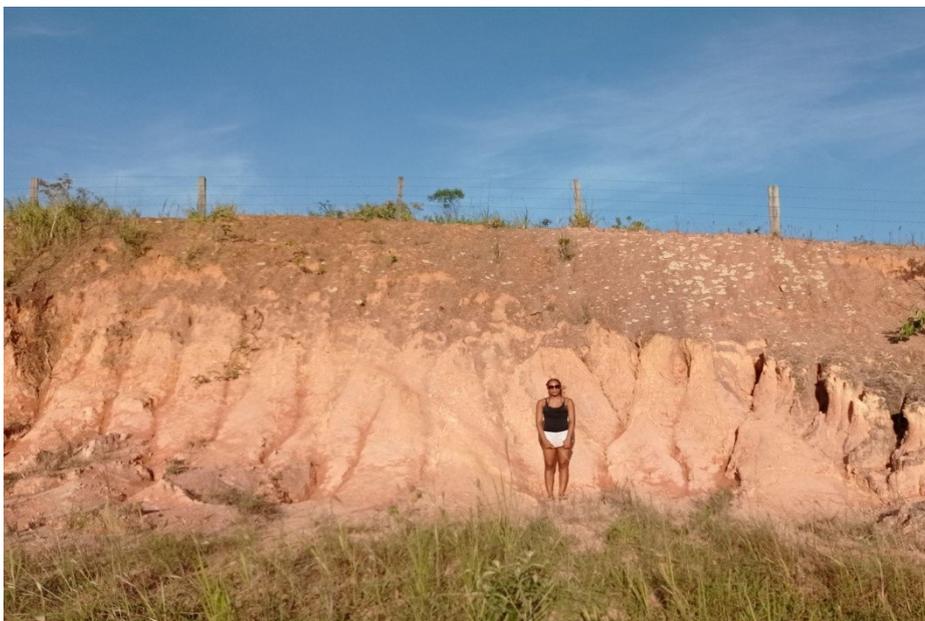
Figura 5b. Erosão na encosta. (Foto: Gabriela Marcolino, 2022)

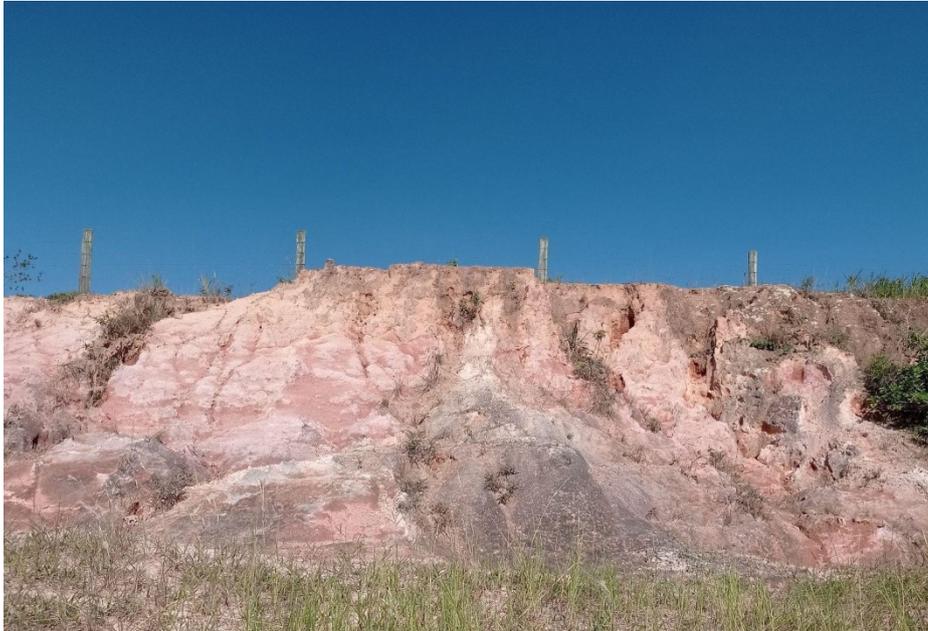
Figura 5c. Sulcos erosivos. (Foto: Gabriela Marcolino, 2022)

áreas de pastagens e solo exposto (Figuras 4c, 4d, 4b, 5c e 5e). As principais causas do assoreamento de rios, lagos e lagoas estão relacionadas aos desmatamentos, tanto das matas ciliares quanto das demais coberturas vegetais, que naturalmente, protegem os solos dos processos erosivos (Figuras 4c, 5b, 5c, 5e, 6a e 6b). Ou seja, as interferências nos processos de erosão e transporte de sedimentos neste corpo hídrico se dá em função do desmatamento e atividades agropecuárias, estabelecidas às margens na região (CASTRO et al. 2013). Muitas destas ações refletem a recorrência dos problemas ambientais e estruturais, que podem vir a comprometer o funcionamento desta barragem, e conseqüentemente a dinâmica da represa (FILHO E SILVA, 2016).

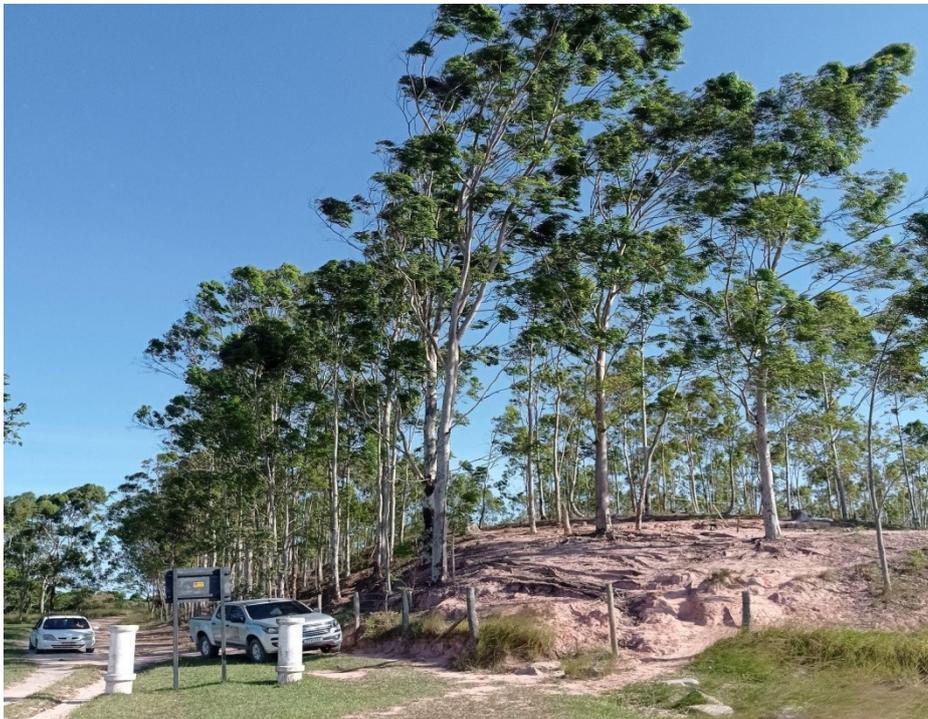
Figura 5d. Eucaliptos às margens da represa. (Foto: Gabriela Marcolino, 2022)

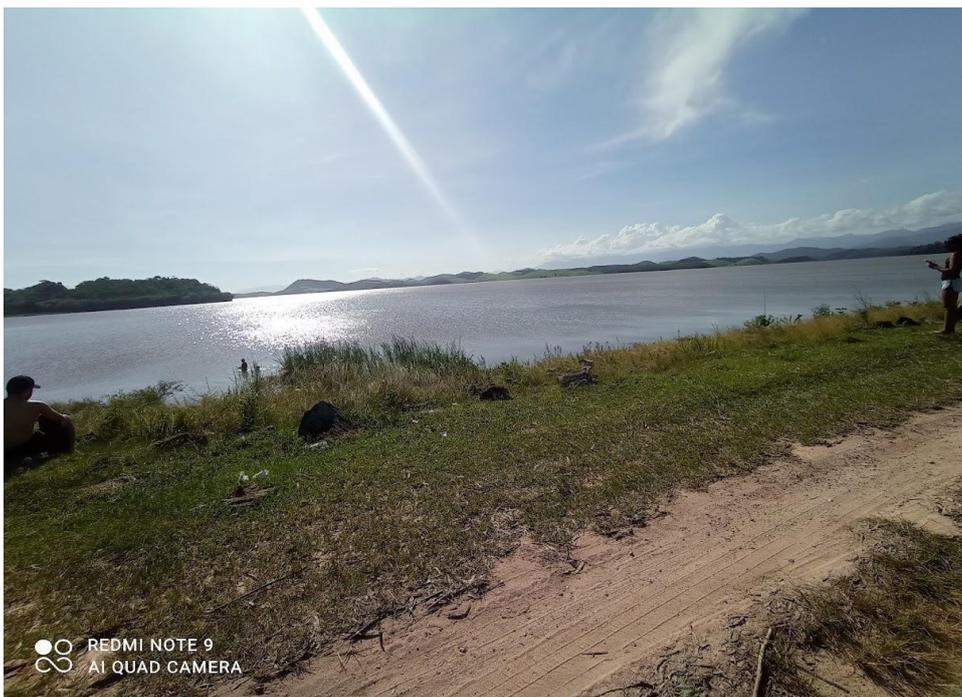
Figura 5e. Represa. (Foto: Gabriela Marcolino, 2022)

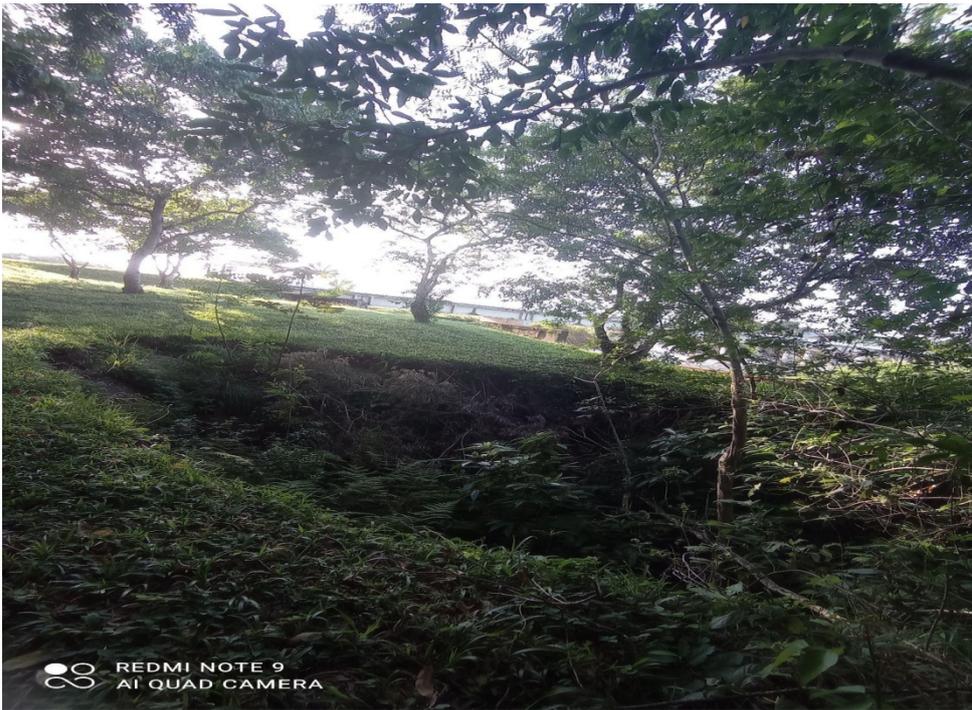
Já o ponto 3 localiza-se na Represa de Juturnaíba, no qual foram observados presença de lixo e voçoroca junto a margem como mostra as imagens abaixo (Figuras 6a e 6b).

Figura 6a. Voçoroca na represa. (Foto: Gabriela Marcolino, 2022)

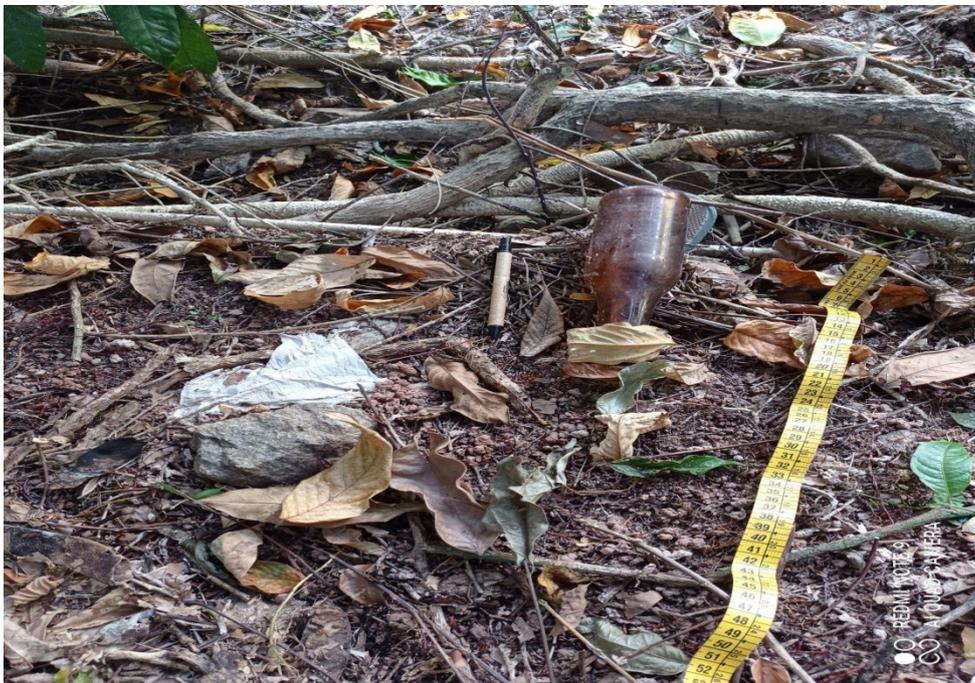
Figura 6b. Lixo. (Foto: Gabriela Marcolino, 2022)
