## AVALIAÇÃO RÁPIDA DE INTERFERÊNCIAS AMBIENTAIS NA LAGOA DE ARARUAMA

### Rapid Assessment Of Environmental Interferences In The Lagoa de Araruama

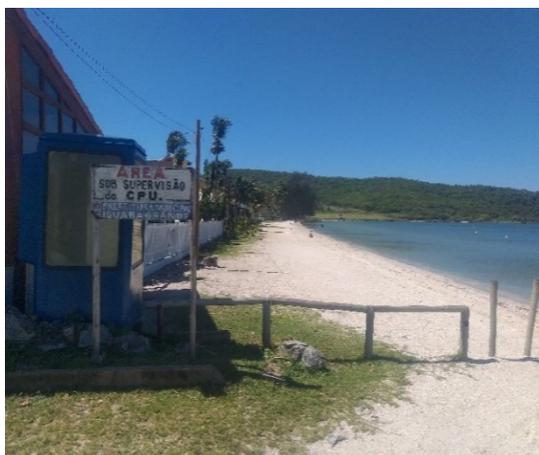
Ponto 1 - Ponta da Farinha: Trata-se de uma reserva ambiental localizada na divisa de Iguaba com São Pedro da Aldeia, onde está situado um núcleo de pesquisa da UFF (Universidade Federal Fluminense) com atuação ativa na conservação e na gestão sustentável. Conforme Antonio Claudio Lucas da Nóbrega, reitor da UFF, 'A ideia é desenvolver projetos que atendam às demandas da universidade e que, como resultado, tragam benefícios à sociedade, sempre com base nos princípios da preservação dos ativos ambientais, desenvolvimento sustentável e utilização racional dos recursos naturais'. A entrada para a Ponta da Farinha destinada a turistas e banhistas fica nos fundos de alguns condomínios, como mostrado na figura 3. Durante as trilhas na reserva, foram encontradas fogueiras e resíduos como latas e garrafas plásticas, possivelmente deixados por banhistas e turistas frequentadores do local. Não foram avistadas placas informativas sobre as espécies da fauna ou flora. Por ser uma reserva ambiental, o peso atribuído ao ponto 1 é 4. Mesmo apresentando problemas, é possível observar espécies nativas vulneráveis no local, como o trinta-réis-real e a borboleta-da-praia, estando protegidas.

Figura 3: Entrada da reserva Ponta da Farinha

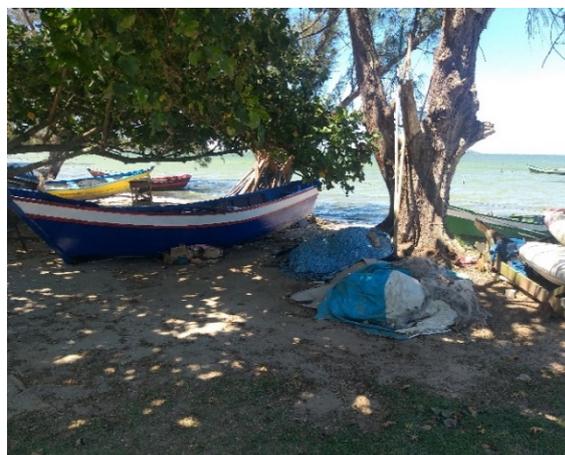
Figura 4: Barcos de pescadores

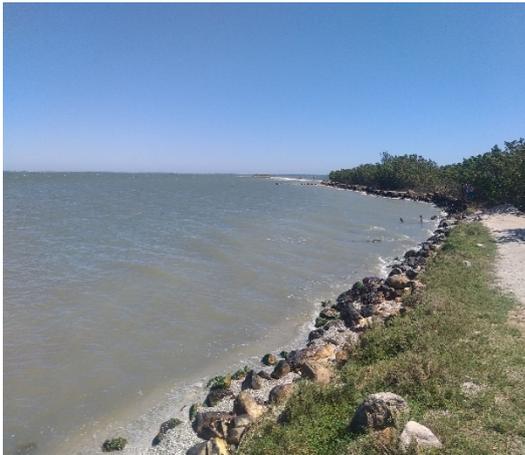
Ponto 3 - Ilha do Boi: Este é um ponto turístico bastante visitado e frequentado na cidade de São Pedro da Aldeia, localizado afastado das residências e de difícil acesso, conforme mostrado na figura 5. Esse ponto é monitorado pelo projeto 'Olho no Verde', como detalharemos melhor no ponto 4. O local conta com poucas lixeiras e sem recolhimento periódico, havendo muito lixo espalhado no entorno das lixeiras já cheias. Por ser um ponto turístico com proteção ambiental, atribui-se peso 2 a este ponto.

Figura 5: Caminho para a Ilha do boi

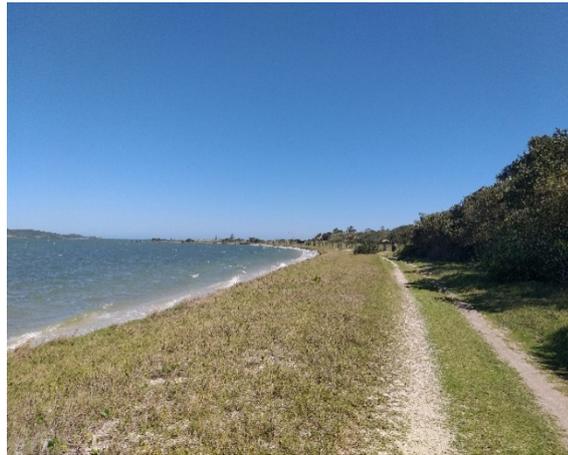
Figura 6: Praia Ponta d'Água

Ponto 4 - Praia Ponta d'Água: Esta área é uma extensão da Ilha do Boi e é utilizada de maneira similar podendo ver semelhanças na figura 6. É monitorada pelo projeto "Olho no Verde", que possui algumas placas informativas sobre o projeto. O objetivo desse projeto é monitorar a cobertura florestal do Estado do Rio de Janeiro através da detecção periódica de desmatamento dos remanescentes da Mata Atlântica. Na mata ciliar, encontram-se focos de lixo descartável, como garrafas, latas e sacolas, jogados ou presos na vegetação. Segundo Mucelin (2008), o descarte inadequado de lixo pode resultar em contaminação de corpos d'água, proliferação de vetores transmissores de doenças, assoreamento e enchentes. Devido à semelhança com a Ilha do Boi e à situação do local, é atribuído o peso 2 a este ponto.

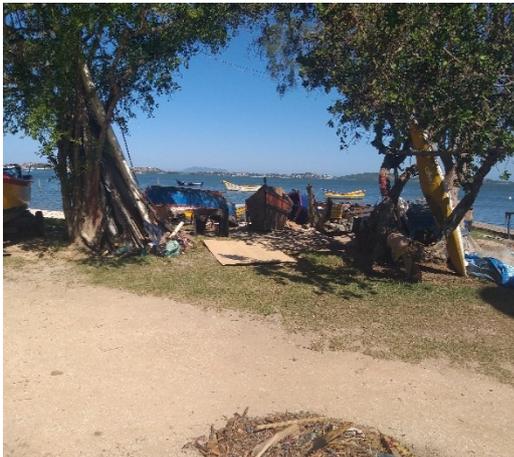
Figura 7: Área de pescadores

Ponto 5 - Praia do Balneário: Esta área é utilizada de maneira semelhante ao ponto 2, onde há presença de pescadores e banhistas. Ao longo da orla da Praia do Balneário, foram observadas placas de proibição de churrasqueiras, som alto e veículos. Essas placas foram instaladas após a demarcação referente à lei 134/2017, pela associação de moradores local. Este ponto recebe peso 1 devido às características semelhantes ao ponto 2, como pode ser visto na figura 7, e à manutenção realizada pelos próprios moradores.

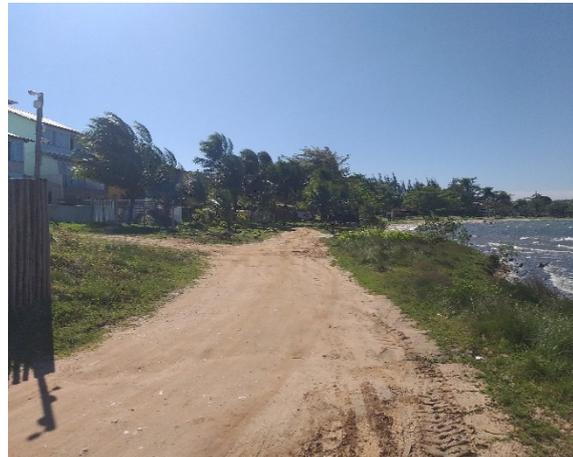
Figura 8: Orla de Balneário

Ponto 6 - Orla de Balneário: A figura 8 representa um ponto de acesso ao ponto 6, que é uma extensão do ponto 5. No entanto, ao contrário do ponto anterior, aqui começam a ser observadas tubulações de esgoto em direção à laguna. Nas proximidades dessas tubulações, tanto o solo quanto a água apresentam coloração escura e lama. Durante a visita de campo, não foi detectado mau cheiro nas proximidades das tubulações. Esse despejo de esgoto na lagoa desfavorece as atividades pesqueiras e turísticas devido à degradação da qualidade da água (SAAD, 2003). O problema de esgoto relatado neste ponto, que gera impactos no solo e na água, justificou a atribuição de peso 2 para o ponto 6.

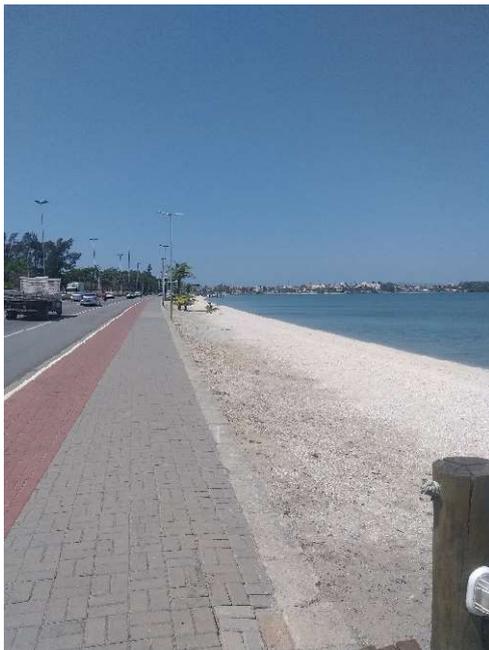
Ponto 7 - Praia do Centro: Este ponto possui uma das maiores extensões, aproximadamente 2,1 km, sendo utilizado para a prática de esportes na areia e para a pesca de camarões para comércio. Há várias saídas de esgoto ao longo da orla, o que faz com que não se encontrem banhistas neste local. No calçadão da orla (conforme figura 9), é observada uma manutenção frequente, com várias lixeiras e coleta de lixo regularmente. Devido à presença de tubulações de esgoto em toda a extensão da orla da praia, foi atribuído o peso 4 para este ponto.

Figura 9:Orla da Praia do Centro

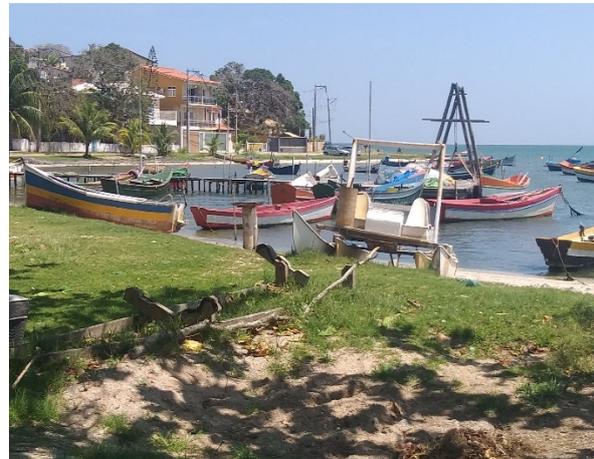
Ponto 8 - Praia da Pitória: Esta região está localizada em frente a uma área residencial, com um intenso fluxo de atividade pesqueira e lazer, semelhante a vários outros pontos mencionados anteriormente, como pode ser visto na figura 10. Devido à proximidade com área residencial, são observados diversos focos de lixo doméstico e resíduos deixados por banhistas nas proximidades da praia. Considerando características semelhantes a outros pontos analisados, foi atribuído o peso 1 para este ponto.

Figura 10:Marina de Pescadores

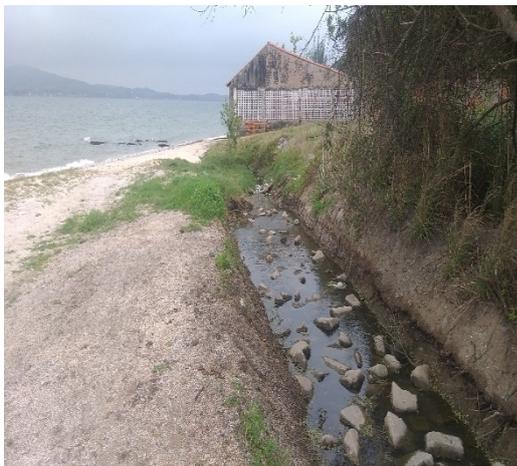
Ponto 9 - Praia do Sol: Também conhecida como praia do valão (figura 11), devido ao despejo de esgoto existente em frente ao local de acesso. É uma área de lazer para banhistas, com vários quiosques em sua orla e acesso a uma faixa de mata ciliar onde há muito lixo e entulho de construções. A água da praia apresenta turvação em alguns pontos, junto com uma parte do fundo da laguna com aspecto lamoso. Devido a características similares ao ponto 6, foi atribuído peso 2 para este ponto.

Figura 11: Valão de Esgoto

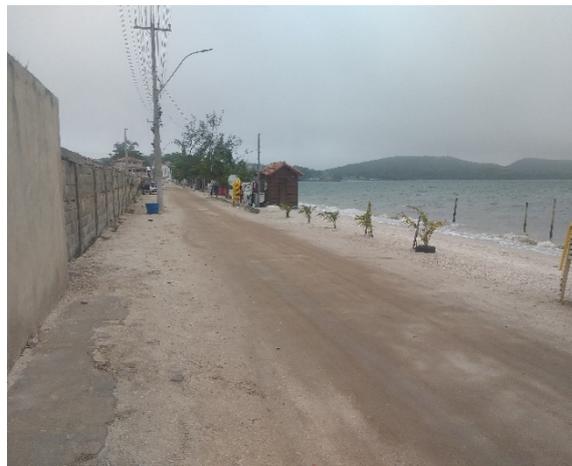
Ponto 10 - Praia do Sudoeste: Esta praia se destaca como uma das mais frequentadas em São Pedro da Aldeia, atraindo tanto turistas quanto moradores locais. Sua extensa orla de

aproximadamente 1,5 km é caracterizada pela notável ausência de mata ciliar ao longo da faixa litorânea, conforme mostrado na figura 12. Essa ausência é motivo de preocupação, já que a mata ciliar desempenha um papel crucial na preservação do ecossistema costeiro.

Figura 12: Orla do Sudoeste

Apesar da instalação de algumas placas informativas sobre a lei de defeso e a importância dos cavalos marinhos na região, sua localização afastada limita sua eficácia em informar os frequentadores da praia. A distribuição esparsa das placas ao longo da orla dificulta a conscientização sobre a proteção dos cavalos marinhos, resultando na atribuição de um peso de 2 a este ponto. A ausência significativa de mata ciliar ao longo da praia e a escassez de placas informativas ao longo da orla são fatores determinantes na atribuição desse peso. É crucial destacar a importância vital da mata ciliar para a saúde do ecossistema costeiro, bem como a necessidade de uma distribuição mais eficaz das placas informativas ao longo da praia para educar e conscientizar os visitantes sobre a proteção dos cavalos marinhos e a preservação do ambiente marinho.

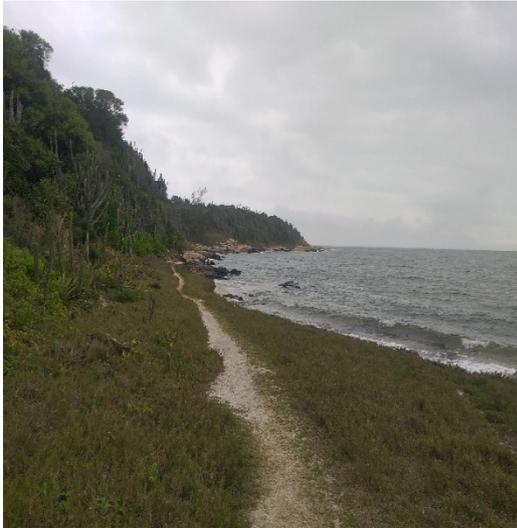
Ponto 11 - Fazenda Roberto Marinho: Esta é uma área particular que oferece acesso à Lagoa de Araruama, com entrada para o público pela orla, permitindo caminhadas por trilhas sinalizadas até as praias da fazenda e a Praia da Baleia. Durante a análise desse ponto, não foi registrado nenhum tipo significativo de dano à vegetação ou ao solo. A área possui uma extensa cobertura de mata ripária, como pode ser observado na figura 13. Devido à ausência de danos ambientais significativos, foi atribuído o peso 4 a este ponto.

Figura 13:Trilha na Praia Figura 14:Orla Praia da Baleia

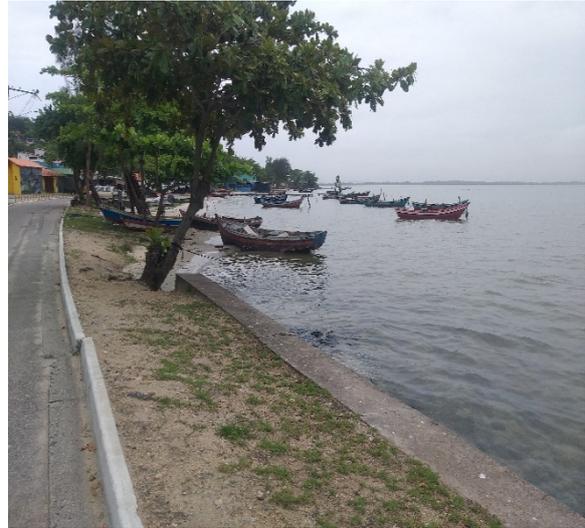
Ponto 12 – Praia da Baleia: Este ponto é voltado para atividades pesqueiras, com a presença de um galpão e áreas designadas para pescadores locais guardarem ferramentas e realizar comércio, conforme pode ser observado na figura 14. Durante a visita ao local, que ocorreu durante o período de defeso, não foram observadas atividades de pesca. Há placas informativas sobre a lei de defeso na região. Foram registrados focos de lixo próximos à orla e tubulações de esgoto desembocando na lagoa. Dada a relevância econômica da atividade pesqueira nesse ponto, foi atribuído um peso de 2.

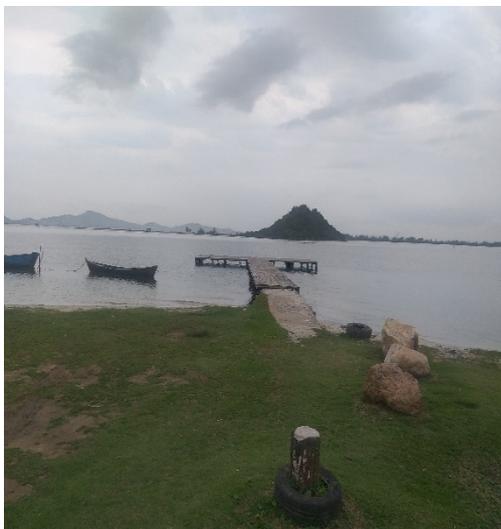
Ponto 13 – Ponta da Areia: Com características semelhantes ao ponto 2, este local recebeu um peso 1. Na figura 15, pode-se visualizar a orla e a Ilha dos Cactos Malanje, referente ao ponto 14. A proximidade com o escritório do Departamento de Pesca na região é um destaque significativo. Este escritório exibe placas informativas sobre a preservação ambiental da área. O Departamento de Pesca tem como principal objetivo a proteção e a defesa do meio ambiente, gerenciando os recursos hídricos e coordenando políticas voltadas para a gestão dos recursos ambientais, com o intuito de promover um desenvolvimento sustentável. É relevante destacar que há poucos pontos de acúmulo de lixo ou entulho nessa localidade, demonstrando um cuidado

evidente em relação à preservação do ambiente.

Figura 15:Orla da Ponta da Areia

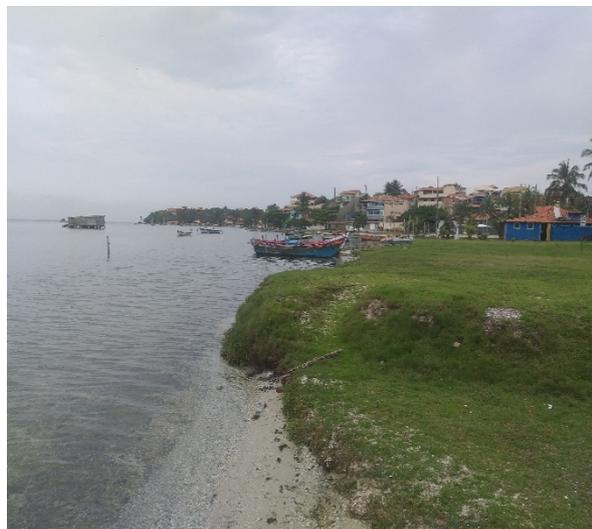
Figura 16:Orla da Ilha dos Cactos

Ponto 14 – Ilha dos Cactos Malanje: Este ponto é um destino turístico localizado em uma área residencial, com vários restaurantes ao seu redor, situado às margens da lagoa, e é uma extensão do ponto 13, conforme mostrado na figura 16. O peso 1 é apropriado para esta área. Foram identificados alguns canos de esgoto que desembocam na lagoa, além de pontos com acúmulo de lixo doméstico.

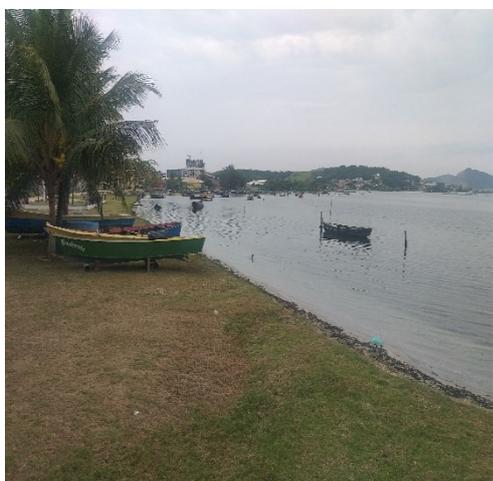
Ponto 15 – Porto da Aldeia: Na figura 17, é possível observar semelhanças com o ponto 12, com destaque para a atividade pesqueira e espaços destinados a essa finalidade, atribuindo, assim, o peso 2. Observam-se tubulações de esgoto e acúmulo de resíduos nas margens da lagoa, juntamente com redes e outras ferramentas de pescadores na faixa de areia da orla.

Figura 17: Porto da Aldeia  
Zacarias

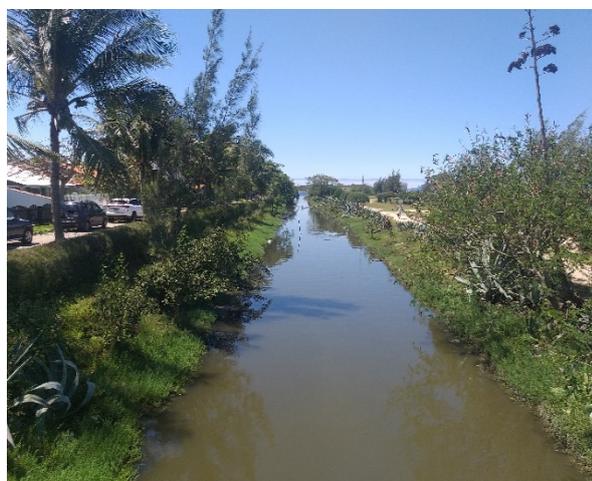
Ponto 16 – São João: Este bairro está localizado à beira da estrada, com acesso à Lagoa de Araruama através do condomínio Recanto Olga Diuana Zacarias. Nas proximidades da orla, após a área residencial, existe um valão a céu aberto que deságua na laguna. Na figura 18, é possível visualizar essa situação. Nas margens da lagoa, pode-se observar a presença de algas, possivelmente devido ao aumento de nutrientes como fósforo e nitrogênio. Conforme mencionado por Von Sperling (1996), o aumento de algas devido à eutrofização gera uma competição pelo oxigênio dissolvido no ambiente líquido, sendo uma das causas da mortalidade de peixes, água turva e deterioração do solo. Devido ao alto nível de danos encontrados, foi atribuído o peso 4.

Figura 18: Valão no Recanto Olga Diuana  
Zacarias

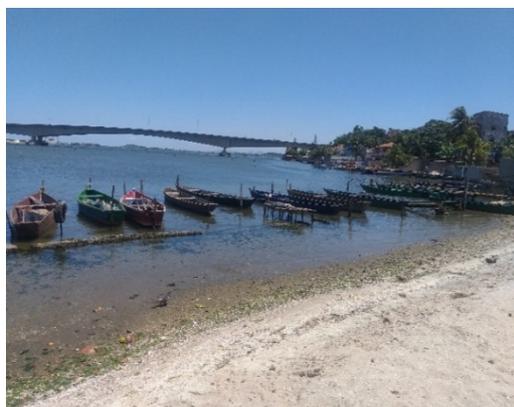
Ponto 17 – Ponta do Ambrósio: Essa região está situada antes da ponte para Cabo Frio, que pode ser vista ao fundo na figura 19. É uma área voltada para a pesca, semelhante ao ponto 12, sendo possível avistar vários barcos de pesca e pontos de venda de camarão e peixe nas próprias residências. Entulho e lixo foram encontrados nas margens, juntamente com placas de proibição de descarte de lixo, e a água apresentava tonalidade mais escura em alguns pontos.

Figura 19: Barcos de Pesca

É visivelmente uma região com baixa preservação ambiental, assim atribuindo peso 2.
