# AVALIAÇÃO AMBIENTAL ATRAVÉS DE PROTOCOLO DE AVALIAÇÃO RÁPIDA NO BAIXO LEITO DO RIO PARAÍBA DO SUL, NO MUNICÍPIO DE CAMPOS DOS GOYTACAZES/RJ

Environmental Assessment Through Rapid Assessment  
Protocol Low Bed Of The Paraíba Do Sul River, In The  
Municipality Of Campos Goytacazes / RJ

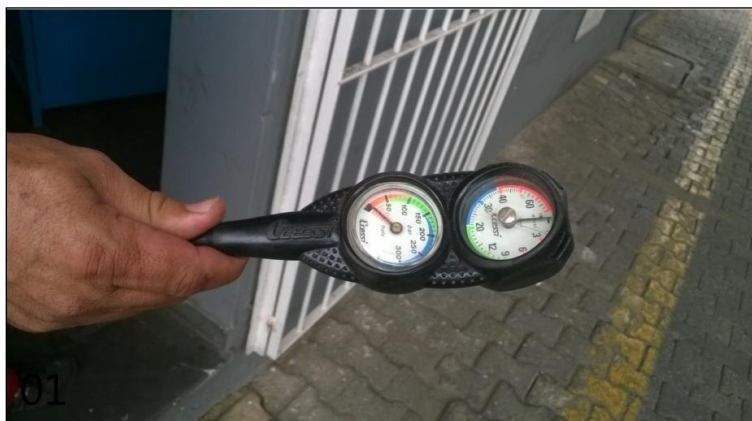
Figura 01: profundímetro.

Para a obtenção da profundidade média do rio, procedeu-se a consulta junto ao Corpo de Bombeiros do Estado do Rio de Janeiro, 5º Grupamento de Bombeiros Militar. O método utilizado pelo Corpo de Bombeiros para medição da profundidade média do rio Paraíba do Sul é a aferição por meio de equipamento denominado profundímetro (figura 01). O método consiste no mergulho do instrumento, junto com o mergulhador. A profundidade é aferida por meio da medida registrada no equipamento.

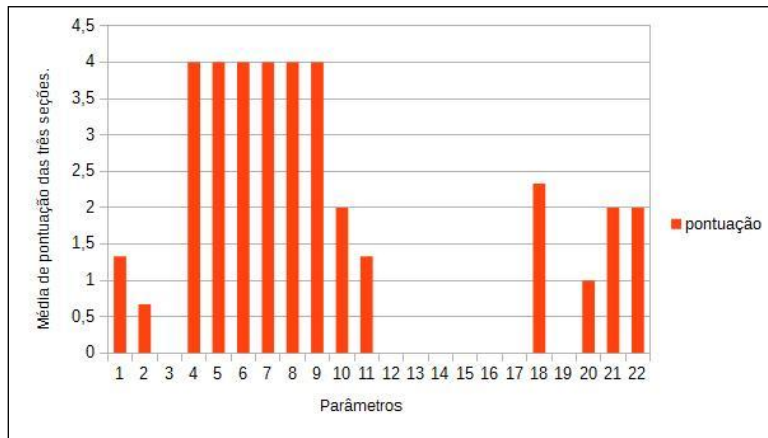
Gráfico 01 – Média de pontuação das três seções.

Os gráficos 01 e 02, e as tabelas 05 e 06, abaixo, indicam os parâmetros que mais contribuíram para impactar o rio Paraíba do Sul no seu baixo leito. Foi feito um ranking dos parâmetros por média de pontuação das três seções (tabela 05), e por somatório de pontuação das três seções (tabela 06) do menos ao mais impactado. O ranking a partir da média de pontuação representa melhor as condições dos parâmetros, uma vez que o parâmetro 8, na seção 02, e o parâmetro 22, nas seções 01 e 02, não puderam ser pontuados, o que compromete o resultado do somatório. A média, por outro lado, leva em consideração apenas o número de seções pontuadas, motivo pelo qual se considerou como melhor representando a realidade dos parâmetros.

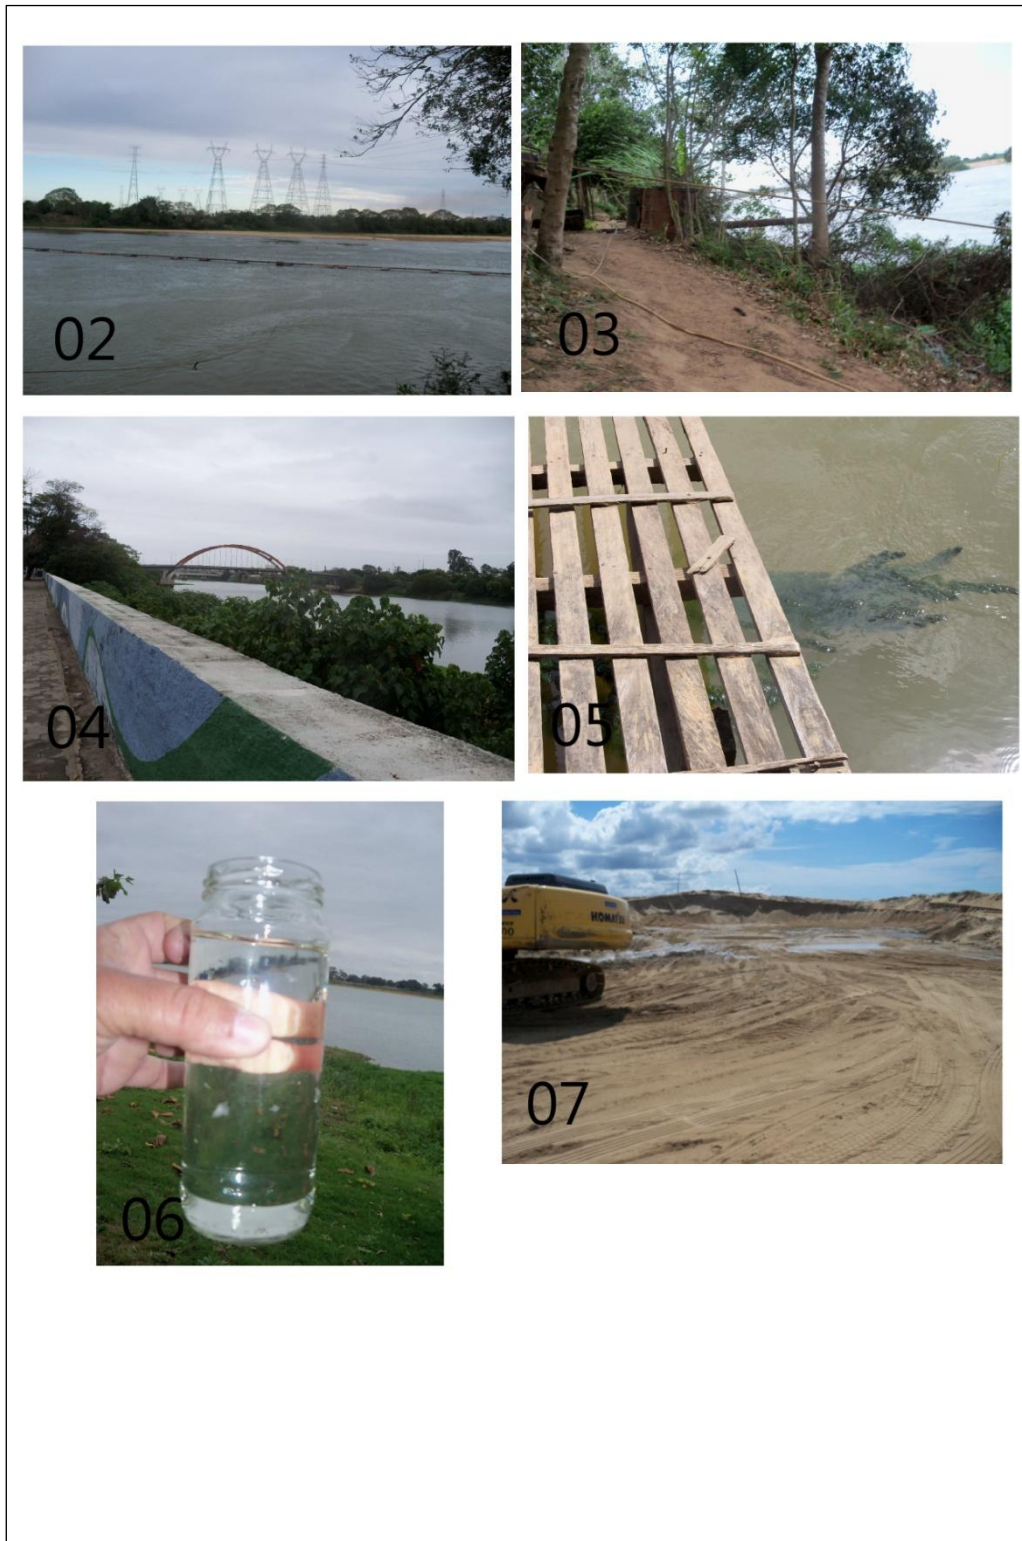
O parâmetro 2, referente à erosão nas margens e assoreamento, recebeu pontuação 0 nas seções 1 e 3 (tabela 02), em função da constatação de desmatamento acentuado das margens, com a vegetação nativa sendo substituída em grande parte por cultura, além de exposição de solos em função de atividades econômicas. Por outro lado, a análise por imagens de satélite (*Google Earth*, imagem de 17/07/2014) mostrou um acentuado processo de assoreamento, com bancos de areia em grande parte da extensão do rio.

A seção 2 recebeu pontuação 2 (tabela 02), em função das margens estarem muito limitadas pela construção de dique (Figura 04) e pavimentação, contribuindo para a limitação do processo de erosão, sendo classificada como moderada. Assim, a retificação das margens, urbanização e impermeabilização por asfaltamento próximo à margem acaba limitando o processo erosivo.

O parâmetro 21, extensão de mata ciliar, recebeu pontuação 2 em todas as seções (tabela 03). O parâmetro 22, presença de plantas aquáticas (Figura 05), recebeu pontuação 2 (tabela 03) na seção 3. As seções 1 e 2 não puderam ser avaliados neste parâmetro, em função da impossibilidade de acesso ao rio nestas seções, sendo que a água colhida, na seção 01, para análise dos parâmetros 4 a 7, foi colhida por meio da colaboração de um navegador.

Figura 02 - Rio Paraíba do Sul próximo à rodovia RJ 158 – Campos / São Fidélis: bancos de areia na calha fluvial. Figura 03 - Rio Paraíba do Sul próximo à rodovia RJ 158 – Campos / São Fidélis: ações antrópicas nas margens. Figura 04 - Dique para retificação do rio Paraíba do Sul e proteção da cidade de Campos dos Goytacazes. Figura 05 - Vegetação aquática. Figura 06 - Amostra de água coletada: rio Paraíba do Sul. Figura 07 - Trânsito de máquinas em areal nas margens do rio Paraíba do Sul.
